ルミネッセンス計測に基づく養浜土砂の追跡に関する研究

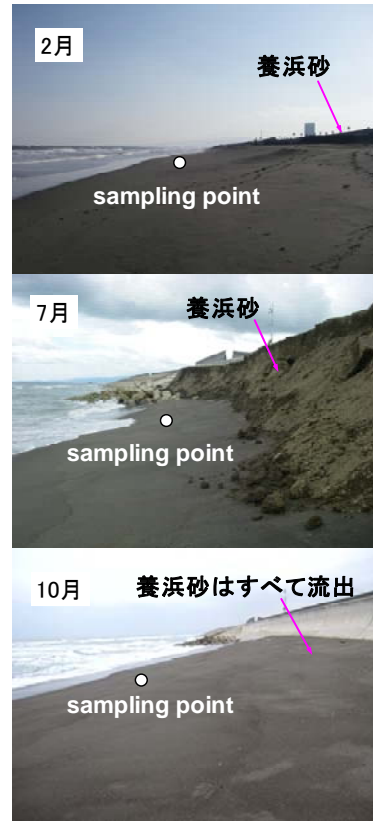
写真-1 養浜 B 地点試料採取

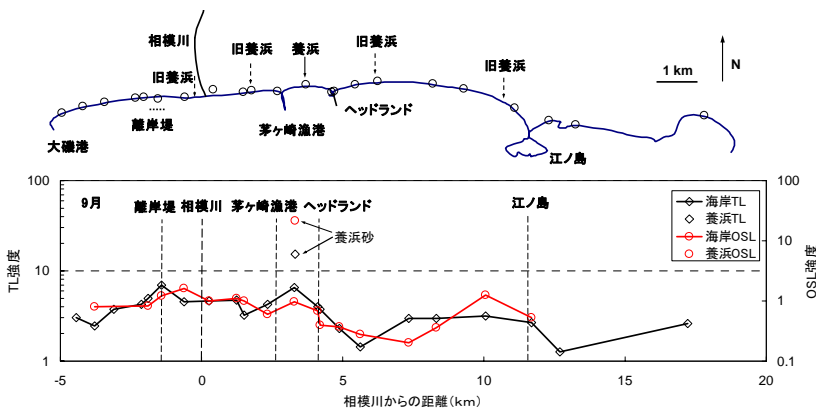
図-3 湘南海岸 TL・OSL 強度

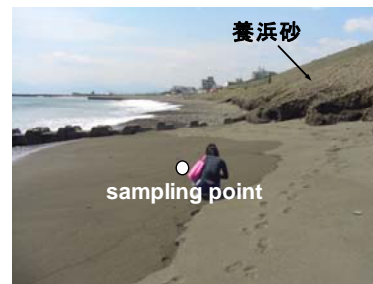
写真-3 湘南海岸養浜前試料採取
